Cisse "Info'eau" n°11

3^{ème} trimestre 2014

Mise en place d'une gestion coordonnée des ouvrages

Suivi des travaux sur le bassin de la Cisse

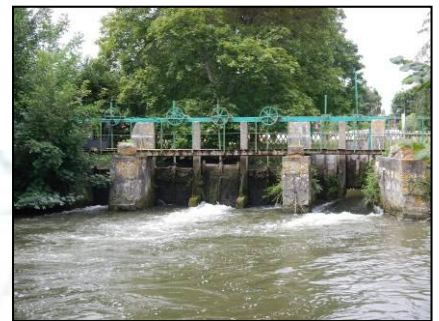
La Cisse et ses affluents principaux comptent 41 ouvrages de retenue mobiles auxquels viennent s'ajouter les nombreux seuils artificiels.

A l'heure actuelle, aucune coordination n'encadre l'ouverture de ses ouvrages qui est réalisée de façon ponctuelle, souvent en réaction à des fortes montées d'eau.

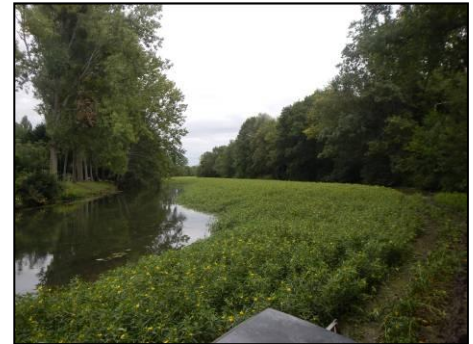
L'arrachage de 3 000 m² a été réalisé par l'entreprise ENERGIS NAUTIC à l'aide de l'engin amphibie MOBITRAC.

Cet arrachage a été effectué sur les deux bras rives gauche et droite afin de rétablir un écoulement plus important sur ces deux bras et ainsi favoriser les dépôts vaseux sur la partie centrale. La Jussie, une fois arrachée, est transportée chez un agriculteur du secteur afin d'être épandue dans les champs.

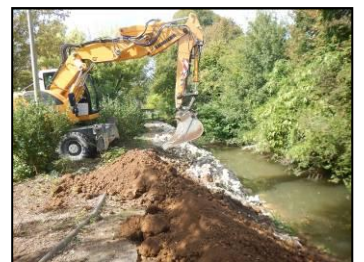
Les travaux se sont déroulés en plusieurs étapes :

- ➔ coupe de l'ancienne ripisylve composée essentiellement de noisetier par les agents du SMB CISSE ;
- ➔ arasement du mur ;
- ➔ apport et pose des matériaux minéraux et terreux pour la création de la nouvelle berge ;

- stopper l'érosion de la berge rive droite en installant une berge en pente douce,
- permettre la mise en place d'une ripisylve adaptée,
- favoriser la diversité des écoulements en resserrant le lit mineur.

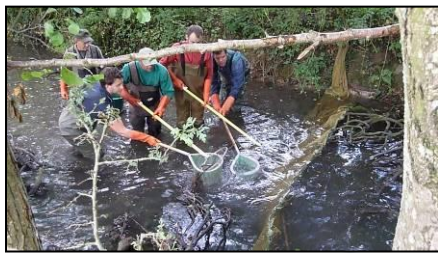
Un champ électrique créé entre 2 électrodes vient inhiber les actes volontaires du poisson (anesthésie motrice). Selon l'emplacement du poisson par rapport à l'électrode, il est même possible de provoquer une nage forcée directionnelle (électrotaxie). De cette façon, on arrive à attirer les poissons vers une électrode où ils pourront être capturés à l'aide d'une épuisette.

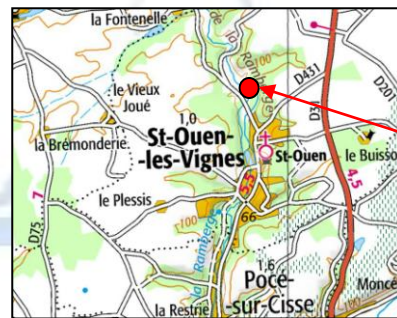
La Remberge au lieu-dit de la Longueterie.

Site concerné par des travaux d'arasement d'un ouvrage, d'abaissement de la ligne d'eau et d'une diversification des habitats et des écoulements. Travaux réalisés en 2012.

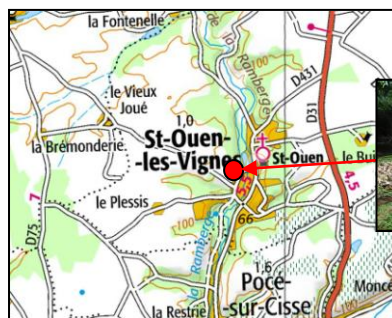
La Remberge au lieu-dit de Pont Chalet.

Site de suivi des populations piscicoles depuis le 2006. Ce tronçon de Remberge a été concerné par des travaux de recharge granulométrique courant 2008, et qui avait pour objectif de diversifier les habitats piscicoles et les écoulements.

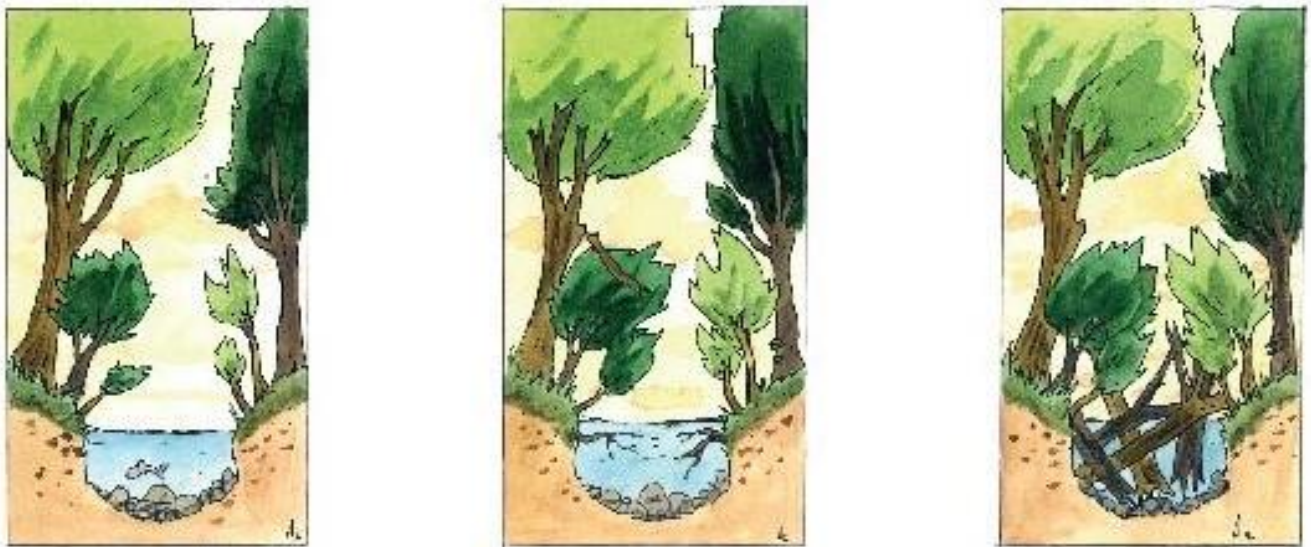
Evolution de la ripisylve en cas de non-entretien
