Cisse Infeau n°4 Cisse Infeau n°4

Janvier-Février
2013

Programme de travaux 2013

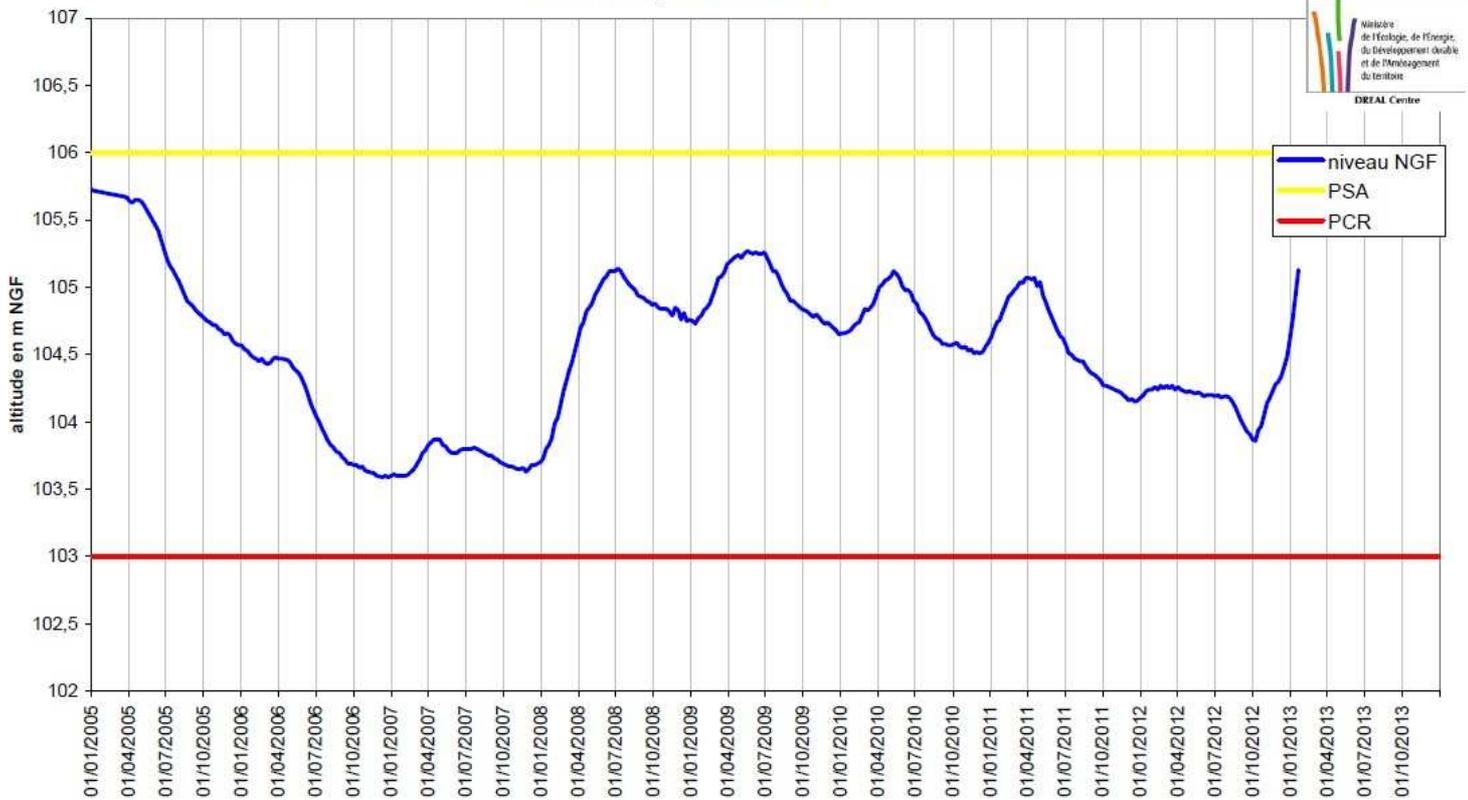
Evolution de la nappe de Beauce (source DREAL Centre)

Indicateur piézométrique Beauce blésoise

(moyenne en m NGF des niveaux des piézomètres de Sérès, Villeromain, Oucques et Champigny-en-Beauce)
évolution depuis le 01/01/2005

PSA : Niveau Piézométrique Seuil d'Alerte PCR : Niveau Piézométrique de Crise

La remontée du niveau de la nappe de Beauce entamée depuis l'automne se confirme et s'accroît en ce début 2013. On peut légitimement espérer se rapprocher du niveau PSA (Niveau du Seuil d'Alerte), voire le dépasser, ce qui n'est plus arrivé depuis 2005. Une situation encourageante pour la ressource en eau sur le bassin de la Cisse qui est l'une des problématiques majeures.

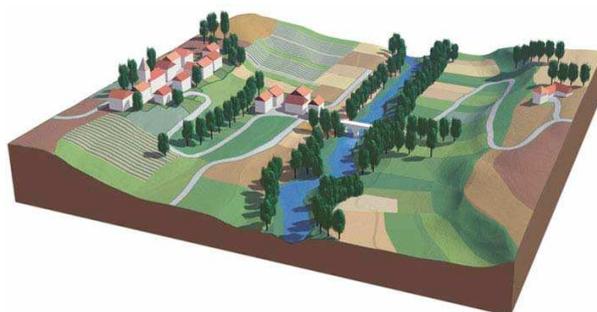
Lit mineur

- En temps normal, la rivière s'écoule dans son **lit mineur**.

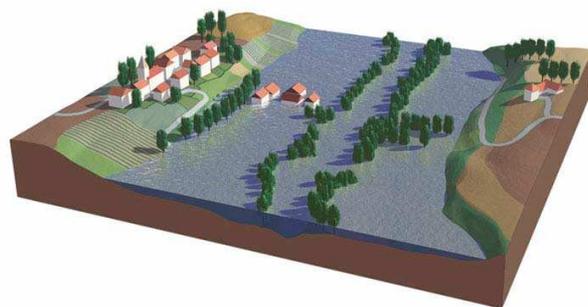
Lit majeur

- Pour les petites crues, l'inondation s'étend dans le **lit moyen** et submerge les terres bordant la rivière.

Lors des grandes crues, la rivière occupe la totalité de son lit majeur.

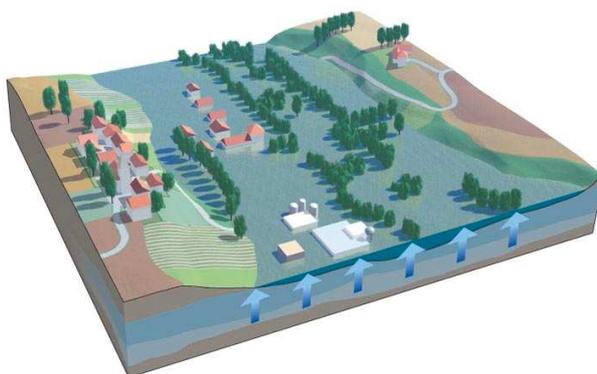
Remontée de nappe

- Lorsque le sol est saturé d'eau, **la nappe affleure et inonde les terrains bas.**
